公益財団法人国土地理協会 第16回学術研究助成

土地履歴からみた液状化被害・水害の発生要因と
危険度評価の検証

研究代表者
青山 雅史 群馬大学教育学部

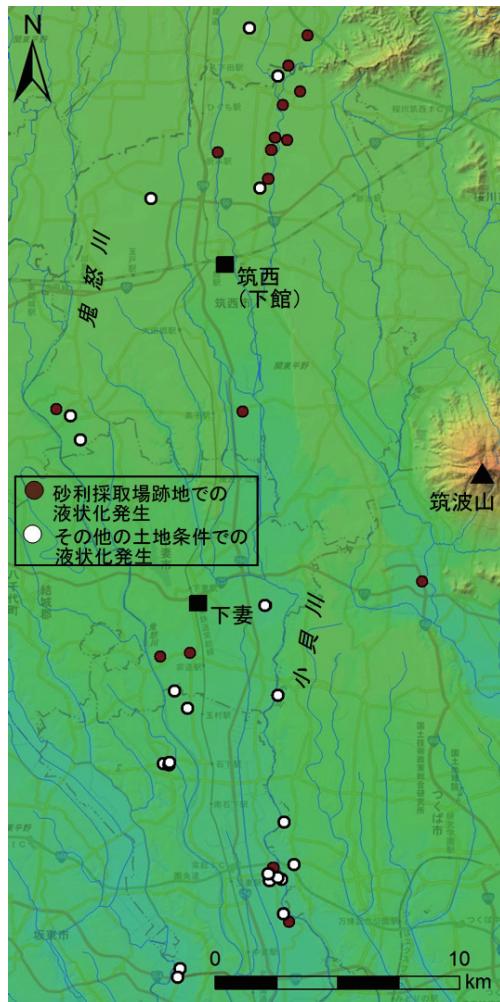
図4 東北地方太平洋沖地震における鬼怒川・小貝川低地の
液状化発生域と砂利採取場分布との関係
液状化発生域は国交省関東地整・地盤工学会（2011）に基づく

た空中写真を用いて再検討したところ、それらの液状化発生域のうちの複数の地点において、1960年代後半（高度成長期）以降砂利採取場が存在し、砂利採取履歴を有していることが明らかとなった（図4）。それらの砂利採取場は砂利採取終了後埋め戻され、水田等の農地や宅地へと変化している。それらの地点では、砂利採取場埋め戻し土が液状化した可能性が考えられ、砂利採取場の造成と砂利採掘後の埋め戻しといった人為的土壌改変が液状化の発生に大きく影響していることが指摘できる。

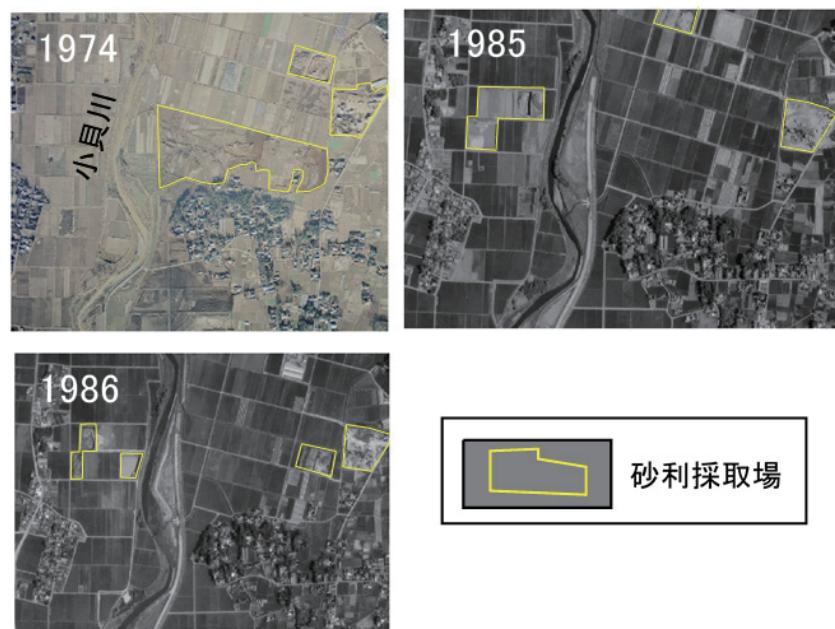
図6 筑西市北部（大閻, 井出蛇沢）における砂利採取場分布の時系列変化
国土地理院撮影空中写真を用いた

これらの地区の土地履歴について、国土地理院が過去に撮影した多時期の空中写真で検討した結果、この地区の液状化発生域には1970年代から1990年代にかけて砂利採取場が存在していたことが判読された（図6）。それらの砂利採取場の分布は空中写真の撮影年ごとに異なっており、時系列で細かく

変化していることが読み取れる。一つの砂利採取場の面積はそれほど大きくないが、異なる時期に採掘され、埋め戻された砂利採取場（砂利採取場跡地）が多数分布している。それらの砂利採取場では砂利の採掘が終了すると埋め戻され、現在は水田や畑などの耕作地となっている領域がほとんどである。これらのことから、この地区では、表層部に堆積している砂利採取場の埋め戻しに用いられた土砂（人工地層）が液状化した可能性がある。

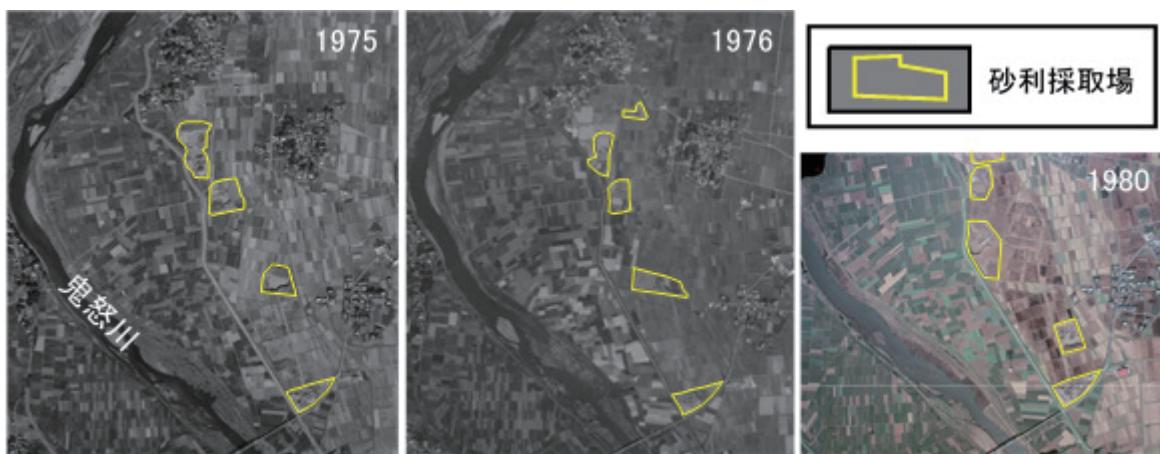
図 8 筑西市南西部（関本肥土）における砂利採取場分布の時系列変化
国土地理院撮影空中写真を用いた

これらの地区の土地履歴についても、国土地理院が過去に撮影した多時期の空中写真で検討した結果、関本肥土の液状化発生域の一部領域における砂利採取場の存在が、1975年11月、1976年5月、1980年10月の3時期の国土地理院撮影空中写真から確認できる（図8）。この砂利採取場はその後埋め戻され、1985年5月撮影空中写真では農地となっていることが判読できる。1967年10月から1974年12月までの間の約7年間、この地区を撮影した空中写真は存在しない。この時期は、後述するよう

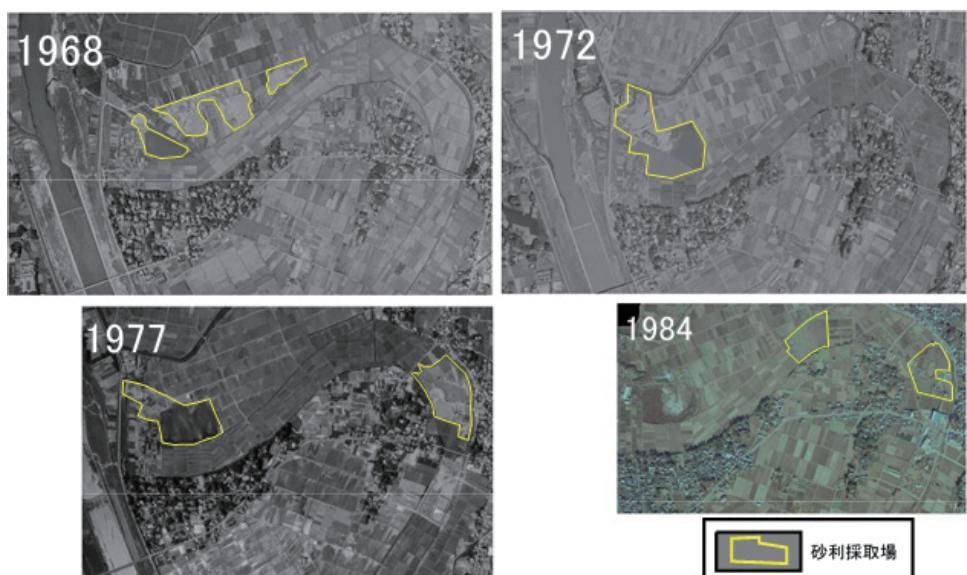
図10 下妻市南部（鬼怒）における砂利採取場分布の時系列変化
国土地理院撮影空中写真を用いた

の後、この地区の液状化発生域の多くの領域において、1960年代後期から1990年代にかけて砂利採取場が存在していたことが、この間に国土地理院が撮影した空中写真から判読できる（図10）。筑西市北部の事例と同様に、それらの砂利採取場の分布は空中写真的撮影年ごとに異なっており、時系列で細かく変化していることが読み取れる。それらの砂利採取場では砂利の採掘が終了すると埋め戻され、現在はごみ処理施設「クリーンポート・きぬ」、総合公園「フィットネスパーク・きぬ」、水田や住宅地などとして造成・整備されている。その住宅地において、液状化に起因すると思われる戸建家屋の不同沈下等の被害が生じた（小荒井ほか 2011；若松・先名 2015）。

以上のことから、この地区においては、旧河道における水田造成時の盛土のほか、砂利採取場の埋め戻し土などの地盤表層部に堆積する人工地層が液状化した可能性がある。

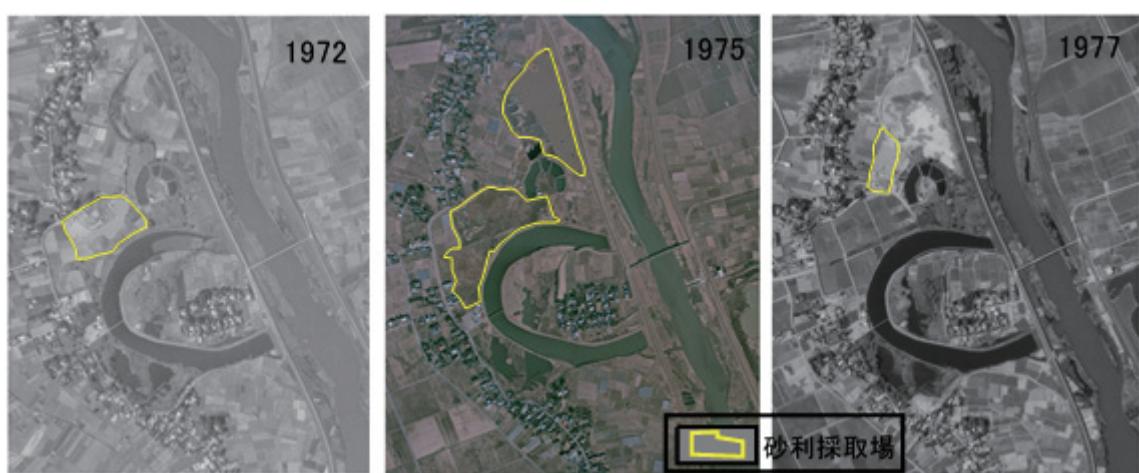
図 12 常総市東部（上蛇町、川崎町）における砂利採取場分布の時系列変化
国土地理院撮影空中写真を用いた

この地区における土地履歴を米軍や国土地理院が過去に撮影した多時期の空中写真や先行研究から検討する。上蛇町の吉野公園周囲の旧河道は、1948 年米軍撮影空中写真を確認すると、その空中写真撮影時にはまだ小貝川本川であったことが読み取れる（小荒井ほか 2011）。1959 年国土地理院撮影空中写真撮影時には、小貝川河道は直川化しており、現在と同様の流路となっていることが判読できるため、その間に河道の付け替えがおこなわれたものと思われる。1972 年国土地理院撮影空中写真から、吉野公園北側の旧河道周辺において砂利採取場と思われる領域の存在が確認できる（図 12）。この砂利採取場はその後拡大し、1970 年代後期まで砂利の採掘がおこなわれていたことが、1970 年代後期に国土地理院により撮影された空中写真から判読できる。その後、この砂利採取場は埋め戻され、その領域のほとんどは吉野公園に隣接する総合スポーツ施設として整備されている。

川崎町の液状化発生域も、上蛇町の液状化発生域と同様の土地改変履歴を有していることが空中写真から確認できる。1972 年国土地理院撮影空中写真から、この液状化発生域に砂利採取場が造成されていたことが読み取れる。この砂利採取場は 1975 年 1 月国土地理院撮影空中写真においてもその存在が確認できるが、その後撮影された空中写真においては農地になっていることが確認できる。

このように、この地区の液状化発生域のほとんどは、小貝川沿いの氾濫平野や自然堤防上に造成された砂利採取場を埋め戻した領域や、旧河道蛇行部のポイントバーに分布しており、砂利採取場の埋め戻し土を構成する人工地層やポイントバー堆積物が液状化した可能性が考えられる。

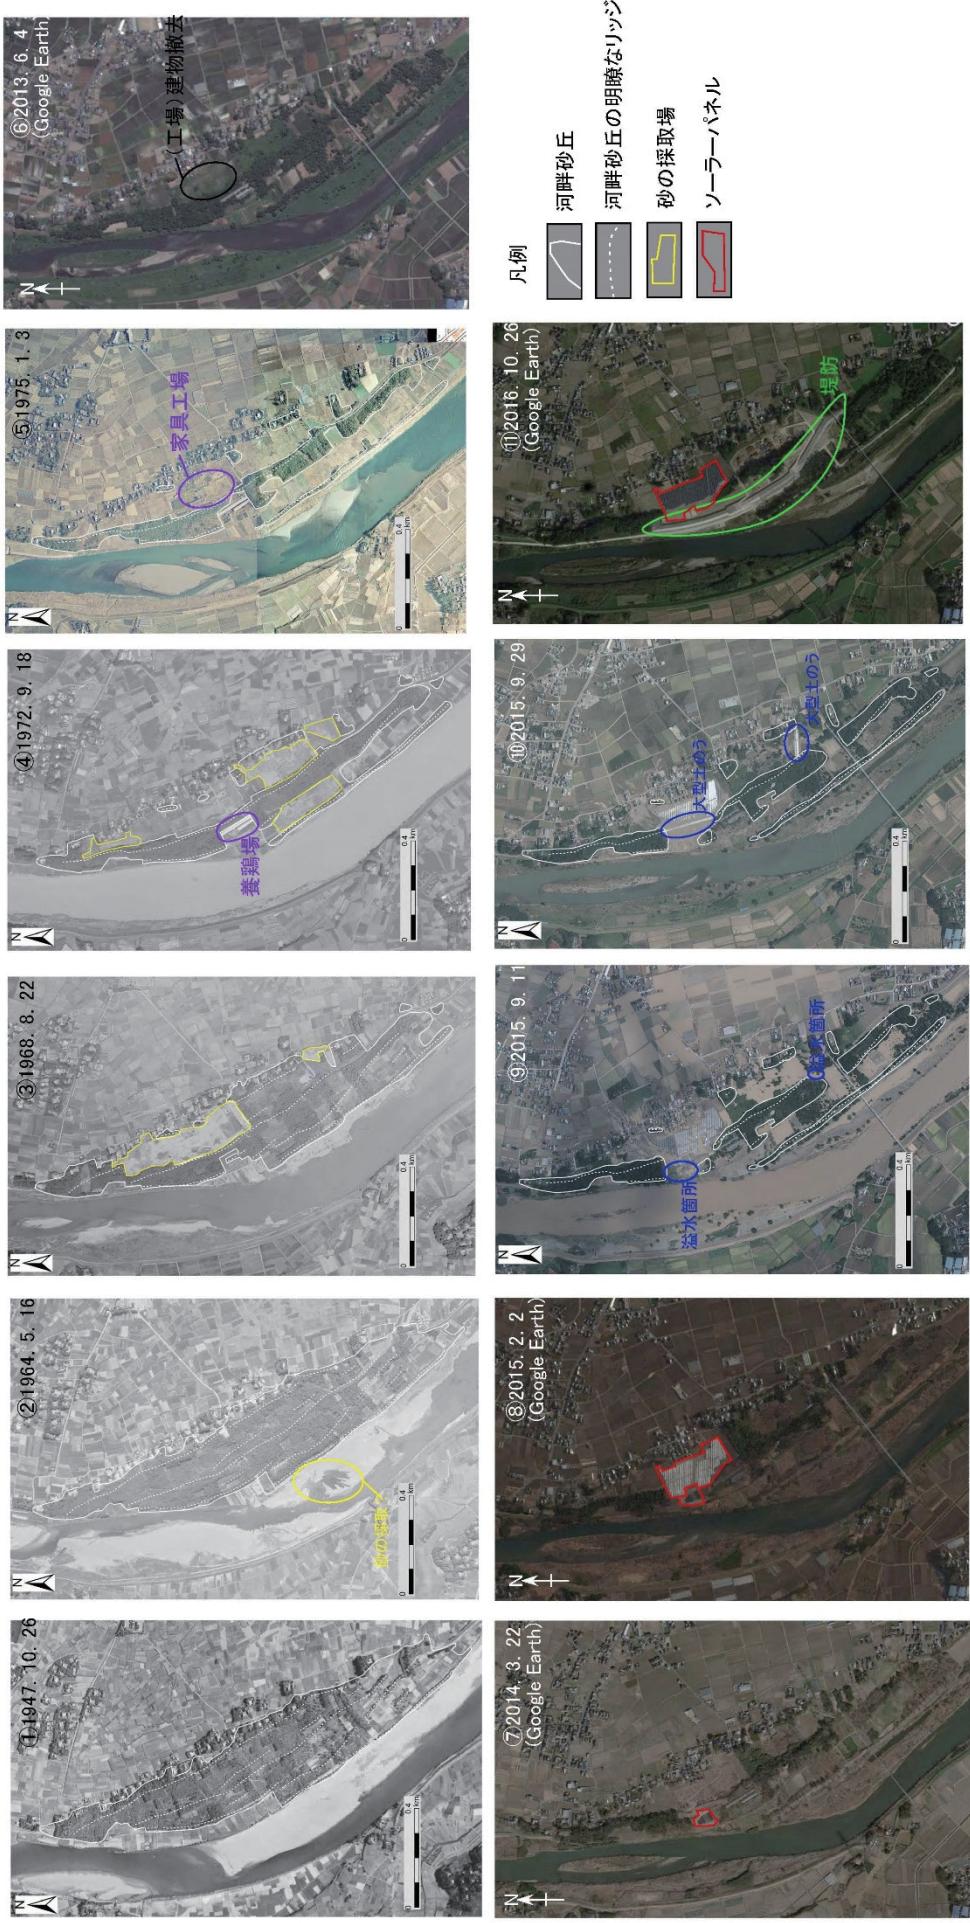
図 13 若宮戸地区における鬼怒川左岸河畔砂丘の時系列変化と人為的土壌改変の履歴
米軍および国土地理院撮影空中写真を用い、Google Earth 画像、国交省関東地方整備局（2016）の資料や住民への聞き取り調査で得られた情報も加筆

米軍・国土地理院撮影空中写真およびGoogle Earth画像から判読した若宮戸地区の河畔砂丘の変遷および土地履歴について、図13に示す。また、GISによる解析で得られた河畔砂丘面積の時系列変化を図14に示す。1947年10月米軍撮影空中写真を判読すると、鬼怒川河道と若宮戸集落間に3～4列の明瞭なリッジを伴う河畔砂丘が存在していることが読み取れる。この河畔砂丘の南北方向の長さは2,000m弱、東西方向の最大幅は400m弱であり、面積は41.7haであった。住民への聞き取り調査においても、河畔砂丘の尾根は3列存在し、集落側（東側）の尾根が最も高く、現在残存している河畔砂丘よりも高くてその頂部には標高32mを示す三角点が存在したという。このことは、当時の旧版地形図においても読み取ることができる。

1968年8月国土地理院撮影空中写真を判読すると、河畔砂丘北半部の集落側が削剥されて河畔砂丘北半部が大幅に縮小し、河畔砂丘の尾根が1列のみとなって河畔砂丘の幅が小さくなっていた区間

が生じたことなどが読み取れる。河畔砂丘の面積は、1947年当時の41.7haから31.4haへと大幅に減少した（図14）。聞き取り調査によると、1964年東京オリンピックの頃から1970年代中期まで河畔砂丘を削り、砂を採取していたとのことであり、後述するように、この河畔砂丘において砂の採取のため河畔砂丘を削った旨を1968年に記述した石碑が存在することなどから、砂の採取工事によってこの河畔砂丘の削剥が進行したものと判断できる。河畔砂丘北半部の集落側の尾根はこの時期に大部分が消失したが、現在でも集落内において点在的にわずかに残存している箇所がある。住民への聞き取り調査によると、風よけのために残したことであった。また、砂を東京方面に運搬するダンプカーが集落内を多数通行して危険だったことや、砂を売った収入で新築（改築）した家屋が多かったことなど、当時の若宮戸地区において砂の採取が活発におこなわれていたことを示す情報も聞き取り調査により得ることができた。

1972年9月国土地理院撮影空中写真を判読すると、河畔砂丘南半部においても削剥が進行していることが読み取れる。また、河畔砂丘北半部においても河畔砂丘の削剥がさらに進行していることも判読できる。聞き取り調査においても、河畔砂丘での砂の採取は北部で始まり、後に南部でもおこなわれたとの情報が得られていることから、この河畔砂丘南半部の削剥も砂の採取によるものと判断できる。河畔砂丘の面積は、1968年段階からさらに減少して19.1haであり、1947年当時の5割弱と大幅に減少した（図14）。河畔砂丘南半部の集落側の尾根はこの時期に大部分が消失したが、河畔砂丘北半部と同様に集落内において点在的にわずかに残存している箇所がある。

1975年1月国土地理院撮影空中写真を判読すると、河畔砂丘における砂の採取跡地に工場が造成されたことが読み取れる。聞き取り調査によると、この工場は家具関連の工場であったという。また、この空中写真の判読から、河畔砂丘におけるかつての砂の採取地のほとんどは上述の工場や空き地などへと変化し、砂の採取がおこなわれている様子は読み取れない。したがって、この時期には河畔砂丘における砂の採取は終了していたと思われる。この時期の河畔砂丘の面積は15.8haであり、1972年当時よりもさらに縮小している（図14）。

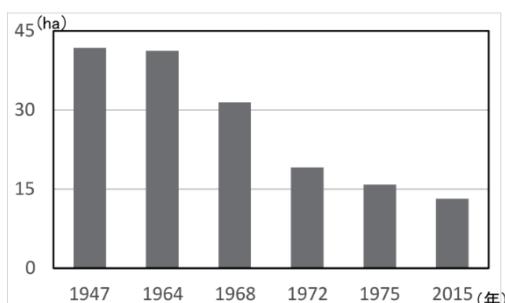
図14 若宮戸地区鬼怒川左岸河畔砂丘の面積時系列変化

2015年9月関東・東北豪雨により、若宮戸地区の2箇所において9月10日に溢水が発生したことが報告されている（図13, 15、国土交通省関東地方整備局2016）。溢水は、上述の砂の採取やソーラーパネル設置に伴い河畔砂丘が削られ、河畔砂丘の幅が狭まって（細くなつて）いた区間において発生した（図15, 16）。河畔砂丘南部の溢水発生地点では地盤が深く洗掘されており、これは溢水の影響で生じたものと思われる（図16, 19）。2015年9月時点での河畔砂丘の面積は13.1haであり、1947年時点の31.4%に減少していた（図14）。水害発生後、これらの溢水発生地点を含む若宮戸地区の無堤区間において築堤工事が進行している。住民への聞き取り調査によると、若宮戸地区では最近数十年間浸水被害が生じたことはなく、1947年カスリーン台風時にもこの地区への浸水はなかつとのことである。また、かつては燃料としてマツの葉を採取するため河畔砂丘内に入る機会があったが、最近はそのような機会がなく人が入らなくなつて荒れ放題となり、廃棄物が残置されていたような状況であったという。

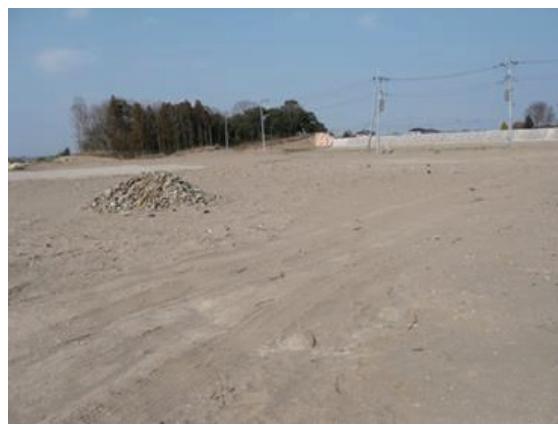
図 15 若宮戸北部溢水発生箇所
ソーラーパネル設置に伴う造成工事による
河畔砂丘消失区間（2016年3月4日撮影）

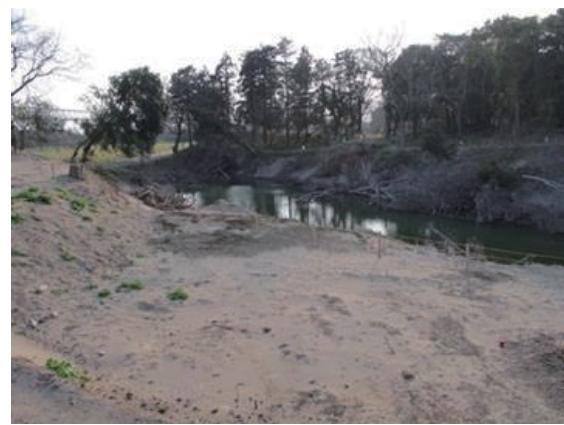
図 16 若宮戸南部溢水発生箇所における地盤洗掘
(2016年3月4日撮影)

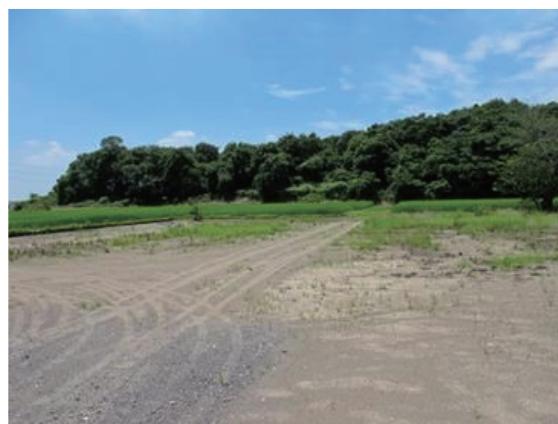
図 17 河畔砂丘北半部
写真左端はソーラーパネル設置に伴う造成工事による
河畔砂丘消失箇所（2017年7月15日撮影）

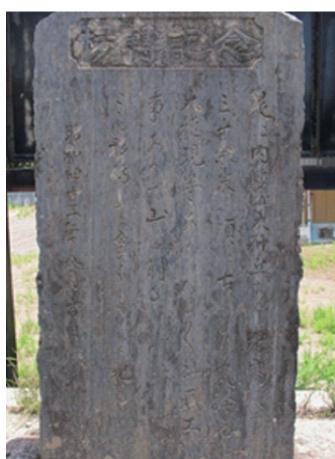
図20 若宮戸集落内に存在する河畔砂丘における砂の採取履歴を記した石碑
(2017年7月15日撮影)

若宮戸集落内には、元来河畔砂丘の頂部にあった石碑や石塔が砂採取工事で河畔砂丘が削られたことによって移築されたことを1968（昭和43）年に記した石碑が存在する（図20）。この石碑に記された碑文は以下の通りである。

この碑文の記述内容は、前述の空中写真判読から判明した河畔砂丘北半部の削剥時期や住民への聞き取り調査内容と合致しており、河畔砂丘の削剥が砂の採取のため進行したことを見出している。

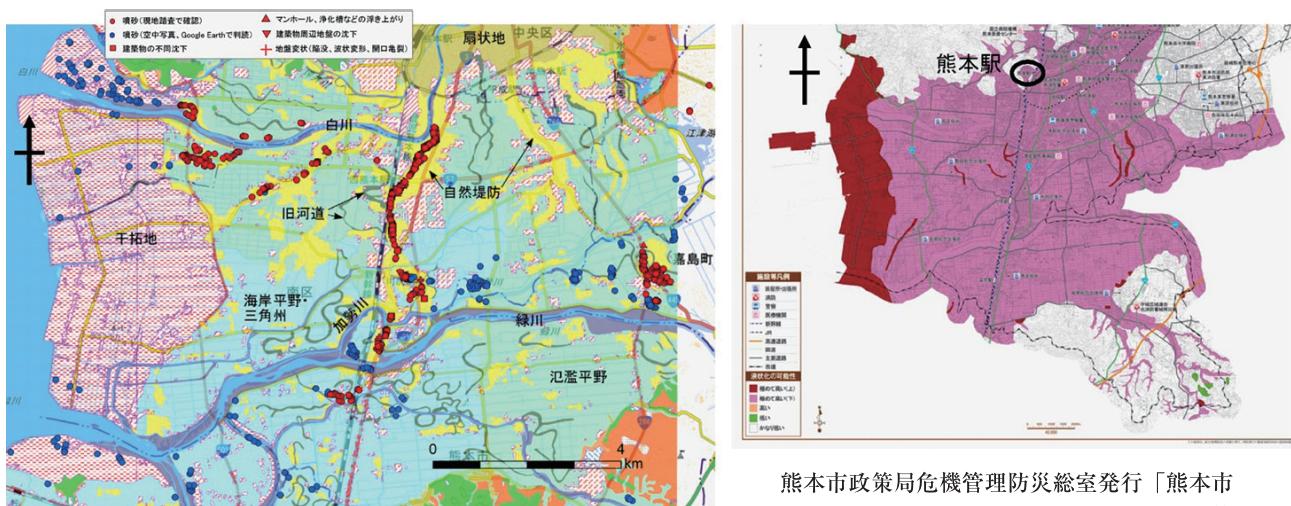
図21 熊本地震における液状化発生地点分布と
ハザードマップに図示された液状化の可能性との比較

液状化ハザードマップにおいては、とくに沿岸部の干拓地や埋立地における液状化の可能性を「極めて高い（上）」と評価していた。しかし、本地震においては、熊本港の埋立地や白川河口部の干拓地においては広域的に液状化が発生したが、干拓地の多くの領域において液状化の発生が確認された地点は少なかった。また、本地震では、ハザードマップにおいて液状化の可能性が「極めて高い（上）」よりも一つ下のランクの「極めて高い（下）」と評価されていた領域において、液状化とそれによる構造物被害が多数生じた傾向がみられた。このように、本地震による液状化発生域の分布は、熊本市が公表していた液状化ハザードマップの被害想定（熊本市政局危機管理防災総室 2014）とは異なる傾向がみられた。なぜこのような被害実態とハザードマップとの差異が生じたか、今後検討する必要がある。

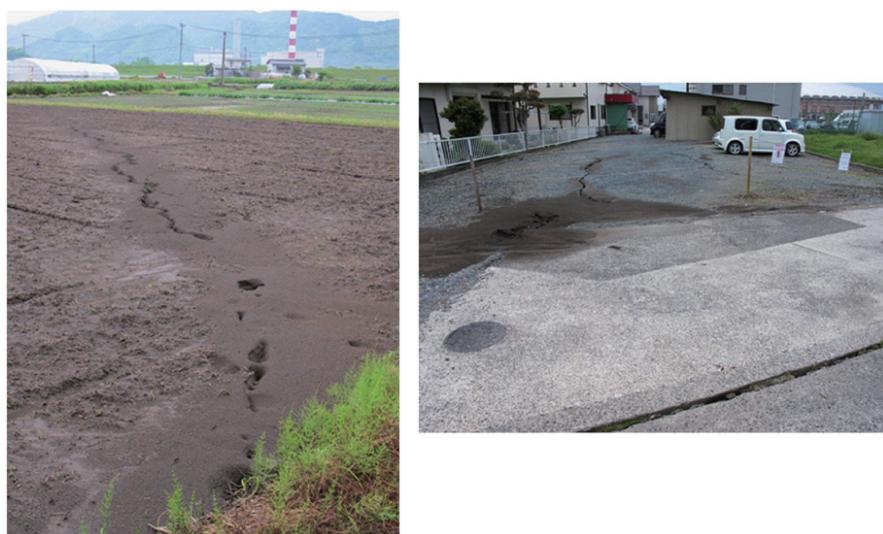
白川下流域左岸では、液状化発生地点が帶状に（細長く列状に）分布する自然堤防が複数みられた。それらのうち、熊本市南区土河原町から砂原町、孫代町にかけての自然堤防および西区中原町、中島町の自然堤防上では、農地や学校のグラウンドにおいて噴砂孔（開口亀裂）とその周囲における噴砂の堆積がみられ、住宅地においては噴砂やアスファルト路面の変形・損傷、電柱の沈下・傾斜（電柱周囲に噴砂堆積）、宅地地盤の沈下・傾斜などの被害がみられた（図 22）。

図 22 熊本市西区中原町（左）、南区土河原町（右）における噴砂と開口亀裂

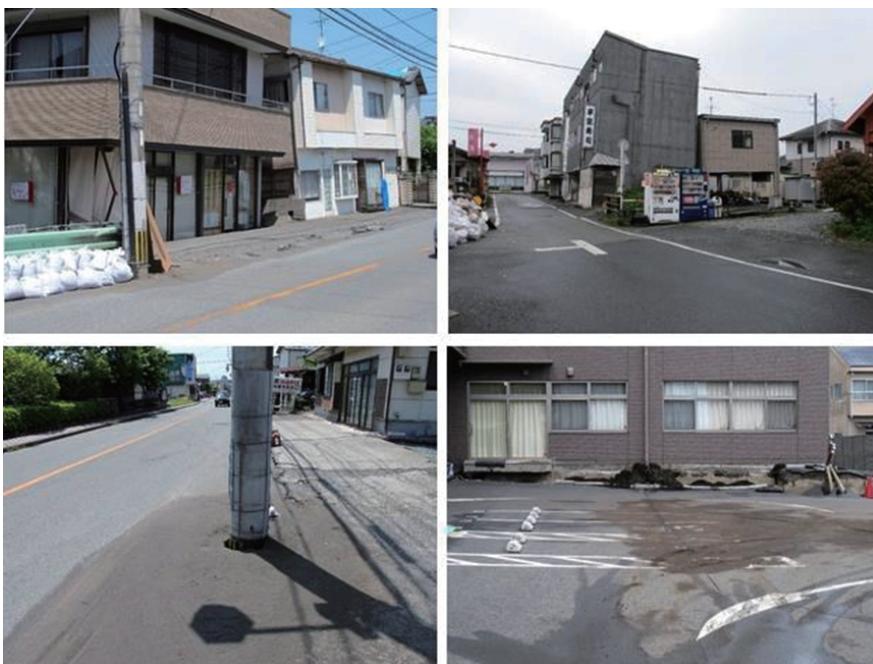
図 24 熊本市南区近見から元三町「液状化の帶」における液状化構造物被害

熊本市南区近見から南区元三町にかけて南北に帯状に延びる自然堤防上では、多数の地点において噴砂が発生し、液状化に起因すると思われる戸建家屋の不同沈下、電柱の沈下、中層建築物周辺地盤の沈下に伴う建物基礎の抜け上がりやアスファルト路面の変形・損傷などの構造物被害が多数発生した（図 24）。この液状化発生域は、自然堤防（微高地）上の中央部付近のさらに細長い（帯状の）領域（幅 100m 未満）に限定される（図 25）ため、「液状化の帶」などとして報道がなされた。

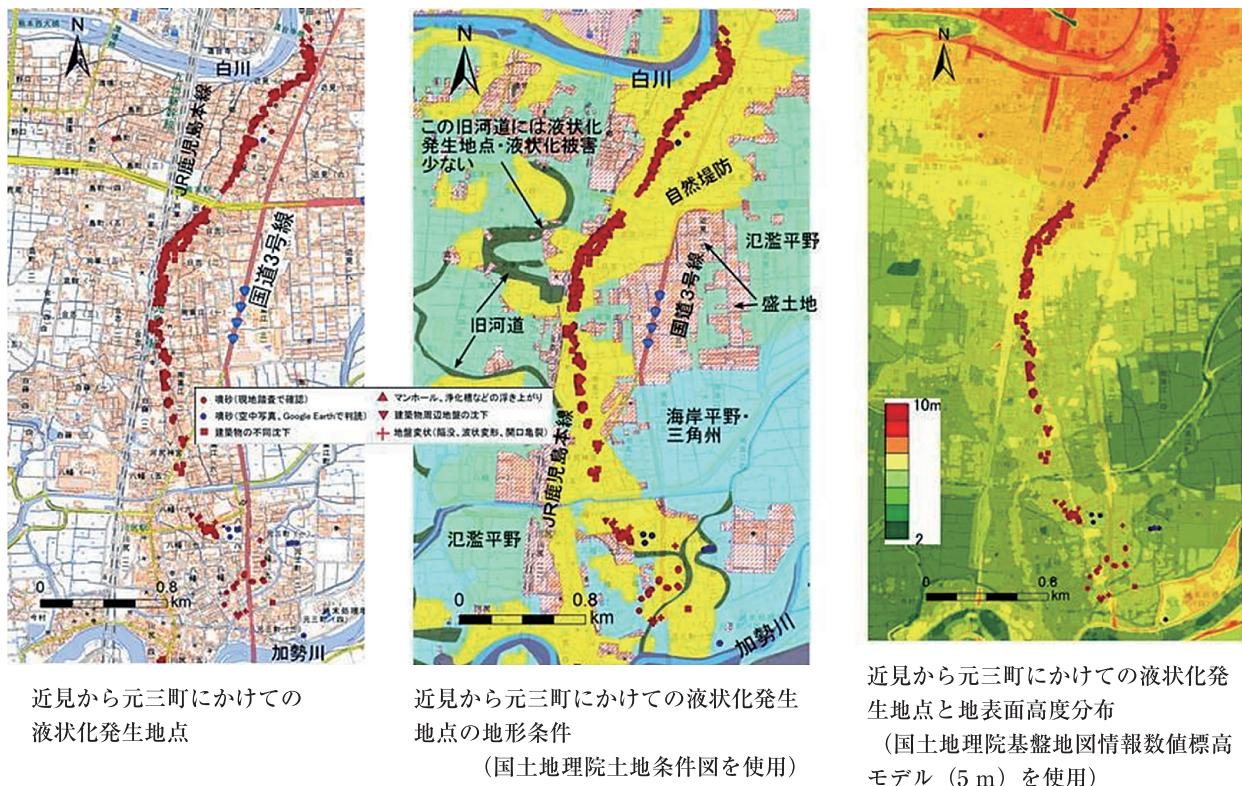
図 25 熊本市南区近見から元三町における液状化発生地点の分布、土地条件と地表面高度の分布

このような液状化発生域の地形条件や分布形状（図 25）などから、その領域には自然堤防を形成・発達させた白川のかつての河道（または水路）が存在していたことが考えられる。しかし、1901 年（明治 34）年測量 1/20000 地形図、江戸期の伊能図や絵図などには、この帯状の液状化発生域に河川は描画されておらず、白川下流はほぼ現在と同じ流路であり、近見付近から西に流下していたことが読み取れる（図 26）。その一方、13 世紀後半において、大慈寺の東側には白川が流下し、南側には緑川が

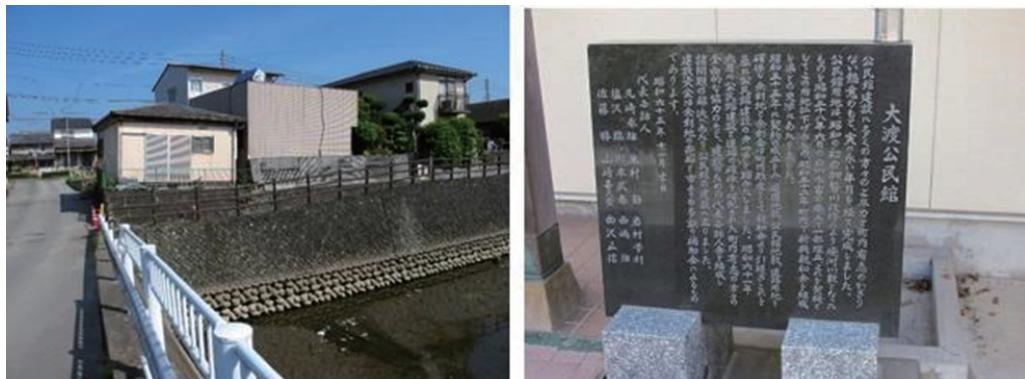
熊本市南区川尻地区の加勢川左岸側には、加勢川旧河道の水域が残存する。この旧河道水域沿いの領域（川尻六丁目、富合町杉島）において噴砂が発生し、戸建家屋の不同沈下、アスファルト路面の変形やそれに伴う路面損傷などの液状化に起因するとみられる構造物被害が生じた（図 27, 28）。

図 27 熊本市南区川尻における液状化被害と土地の履歴を記した石碑

この地区の液状化発生域にある大渡公民館の敷地内には、この地区の加勢川河道の人為的改変を伴う土地履歴を記した石碑が存在する（図27）。それによると、この旧河道は昭和初期の河川改修で加勢川河道が廃川となったものであり、公民館周辺の地域は1953（昭和28）年6月の白川水害の廃土を用いて埋め立てられた領域とのことである。後述する住民への聞き取り調査においても、それと同様の情報が得られており、旧河道の水域の川幅は現在の2～3倍程度あったとのことである。これらのことから、この地区では1953年の加勢川旧河道の埋め立てに用いられた堆積物が液状化したことが考えられる。

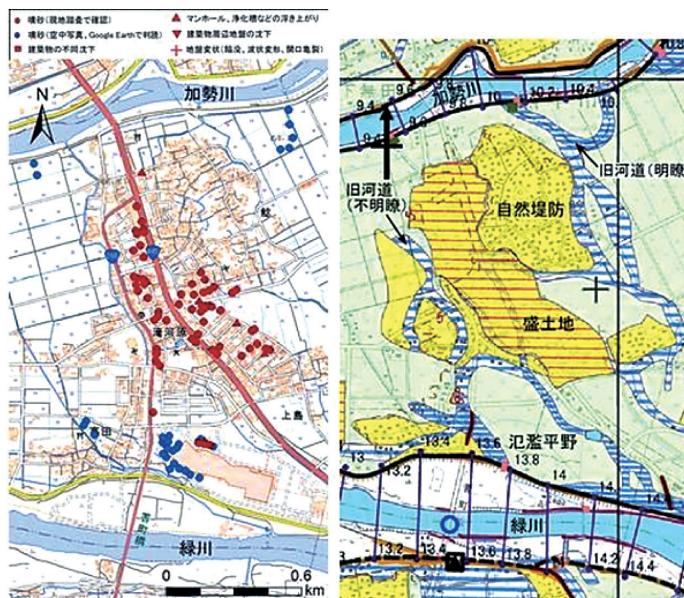
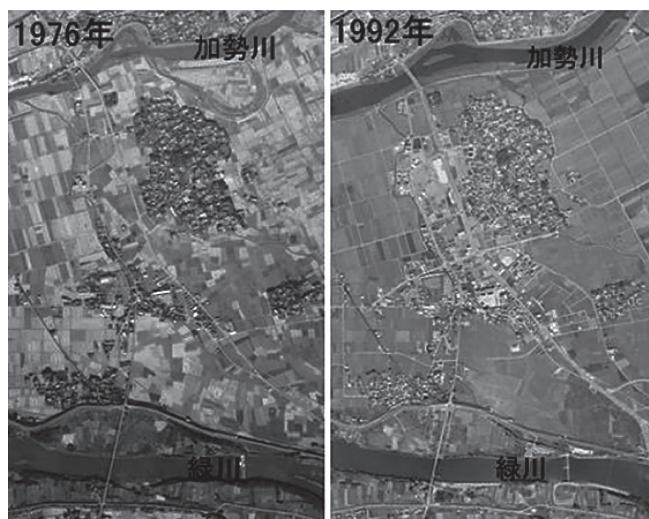
図29 嘉島町鯰地区の液状化発生地点の分布、土地条件と土地の履歴

などから検討した結果、液状化は1980年代後半以降盛土造成された領域や加勢川左岸の旧河道において集中的に発生していることが判明した(図29)。それに対し、自然堤防上に立地している鯰地区の古くからの集落やその周囲の氾濫平野においては、液状化の発生はほとんどみられなかった。このことから、この地区では1980年代後半以降おもに氾濫平野上においておこなわれた盛土(人工地盤)や旧河道を埋積した堆積物が液状化したと考えられる。

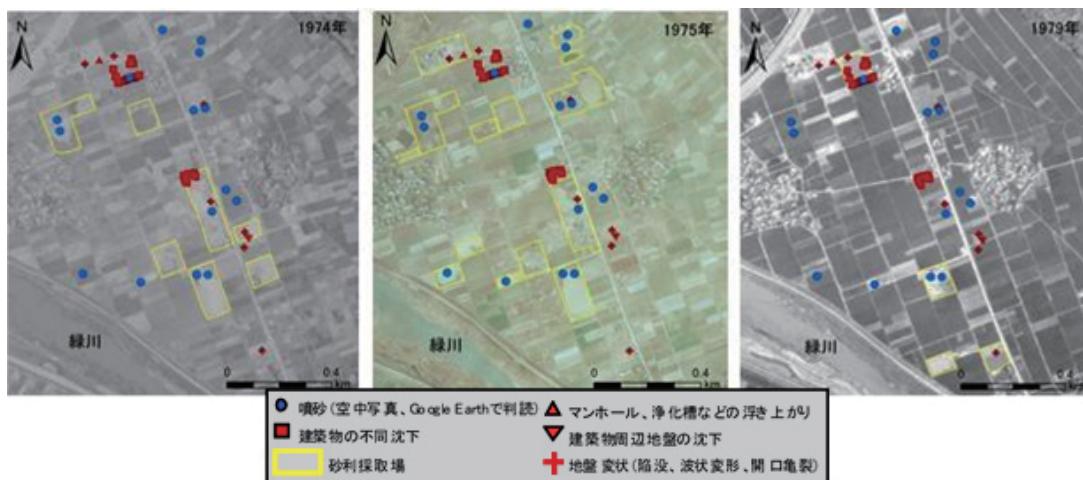
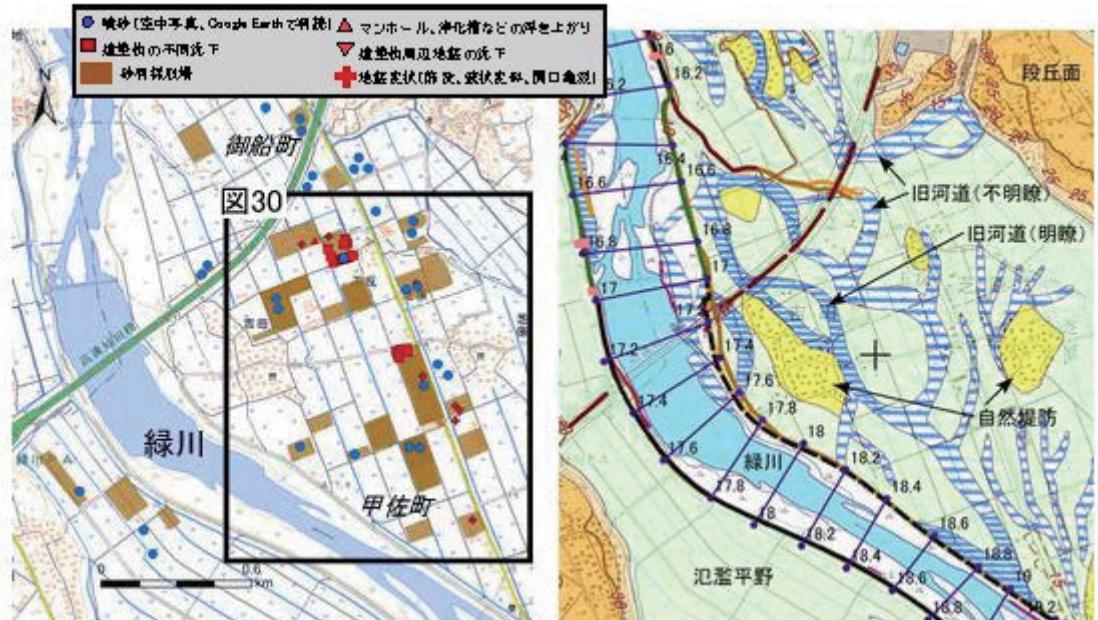
図31 緑川中流域における液状化発生地点と砂利採取場分布、地形条件などとの関係

年代にかけて砂利採取場が造成され、その後埋め戻された領域（砂利採取場跡地）に位置していることが読み取れる（図30）。それに対して、砂利採取場跡地以外の氾濫平野や旧河道では液状化発生地点少なく、自然堤防上の集落における液状化発生地点は存在しない（図31）。このことから、この地区では、1970年代から1980年代にかけて存在していた砂利採取場の埋め戻しに用いた土砂が液状化したことが考えられる。

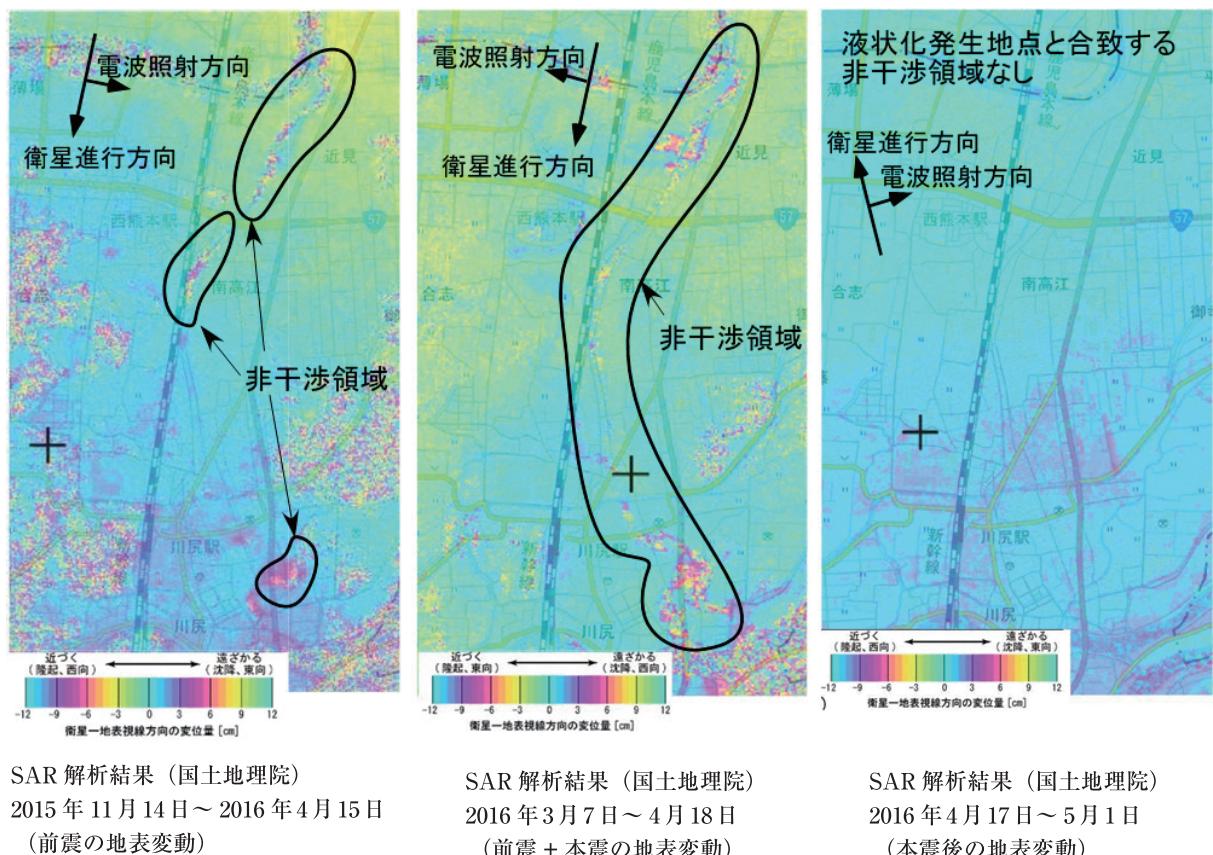
図32 熊本市南区近見から元三町「液状化の帶」におけるSAR干渉画像
国土地理院公表データを用いた

これらの液状化発生タイミングに関する聞き取り調査の結果は、国土地理院が公表している前震および本震による面的な地表変動を示す合成開口レーダー（SAR）干渉画像における非干渉領域の時空間変動と整合的である（図32）。前述の現地踏査と空中写真・衛星画像の判読結果などから得られている液状化発生地点の位置は、それらのSAR干渉画像における非干渉領域とほぼ領域的に合致していることから、この非干渉領域は液状化に起因する不規則な地表の変形を示しているものと考えられる。聞き取り調査から前震時に液状化が発生したとの情報が得られた地区では、前震の地表変動を示すSAR干渉画像においてもそれらの地区における非干渉領域の存在が認められた（青山・宇根2016）。また、聞き取り調査から、前震時には液状化しなかったが本震時に液状化したとの情報が得られた川尻地区では、SAR干渉画像からも液状化は前震時には発生せず本震時に発生したことが示唆された。このように、聞き取り調査結果やSAR干渉画像の解析結果などから、熊本地震における液状化は、①前震時に液状化が発生して本震時にも再度液状化が発生した（液状化被害が拡大した）地点と②前震時には発生しなかったが本震時に発生した地点があり、本震によって液状化発生域が空間的に拡大したことが示された。
