研究成果報告書

研究課題名：革新的技術を駆使した 2011 年東北沖津波後の
沿岸地形長期変化過程の解明

東京大学大学院理学系研究科地球惑星科学専攻

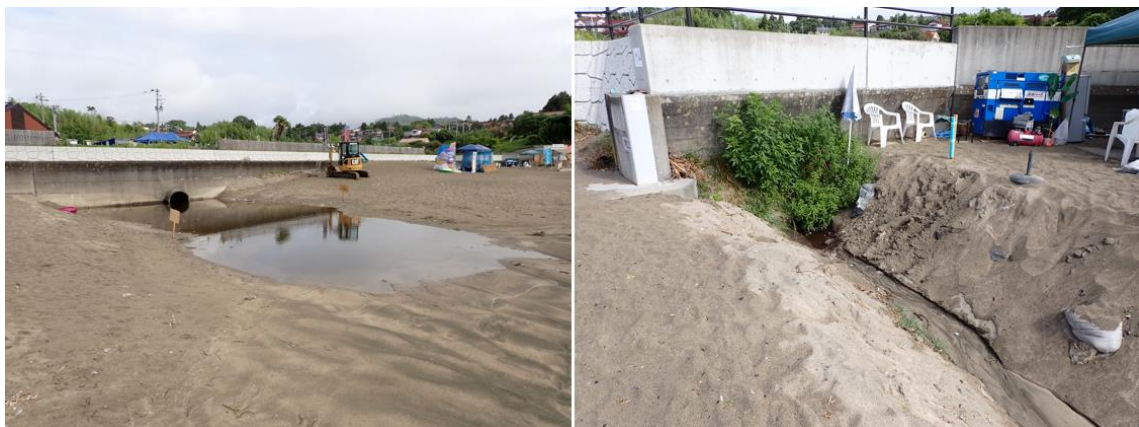
図2 宮城県気仙沼市の小田の浜海水浴場。(左)中央付近のチャンネルが形成された場所の現

況。(右)図1の黄色の矢印付近の水路。

図1左に、宮城県気仙沼市の小田の浜海水浴場の津波直後（2011年3月撮影）の空中写真を示す。この図から、津波による侵食は砂浜を切る大きく3本のチャネルの形成によって特徴づけられる一方、全体として砂浜が維持されていることがわかる。現在（2023年5月）の空中写真（図1右）と比較をすると、もっとも北よりに形成されたチャネル（黄色矢印）の部分は埋没している一方、中央および南側の侵食箇所は、現在も河川からの淡水の流出により細いチャネルが形成されていることがわかる。中央付近のチャネルおよび北側の黄色の矢印で示した付近の現況を図2に示す。この図から、中央付近には排水路が設けられており、そこから現在も水の流れが確認できる。また、黄色の矢印で示した部分にも、現在は水が流れていないものの細い水路が存在することができた。このように、河川や排水路のように陸上から海へ水が流れる流路が存在し、これに沿って陸上に遡上した津波によりもたらされた海水が海へと排水したことがわかる。

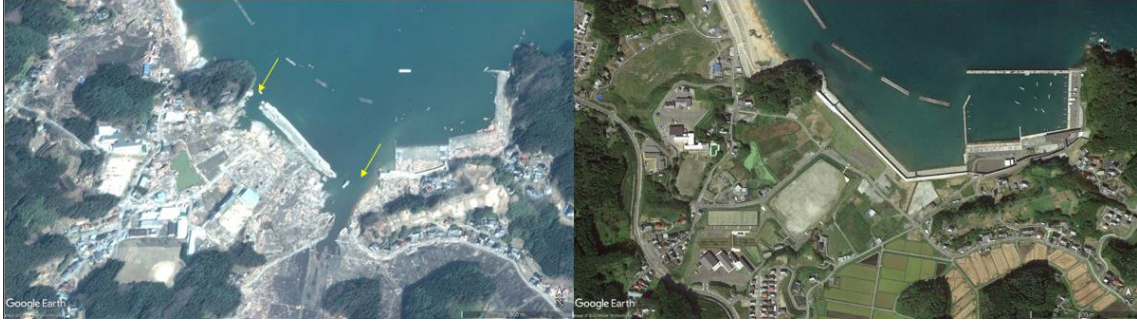
図3 岩手県陸前高田市の田谷海岸. (左) 津波直後 (2011年3月撮影) の空中写真. (右) 最近 (2021年9月) の空中写真. いずれも Google Earth 画像を使用.

次に、図3に岩手県陸前高田市の田谷海岸の例を示す。2011年3月撮影の画像（図3左）の中で、黄色の矢印で示した部分を見ると、陸地が激しく侵食されている様子を確認することができる。これは、小田の浜海水浴場などとは異なり、陸上に流入した海水が低地に集中し、強く海側へ流れ戻ることにより陸地を侵食したものと推定される。

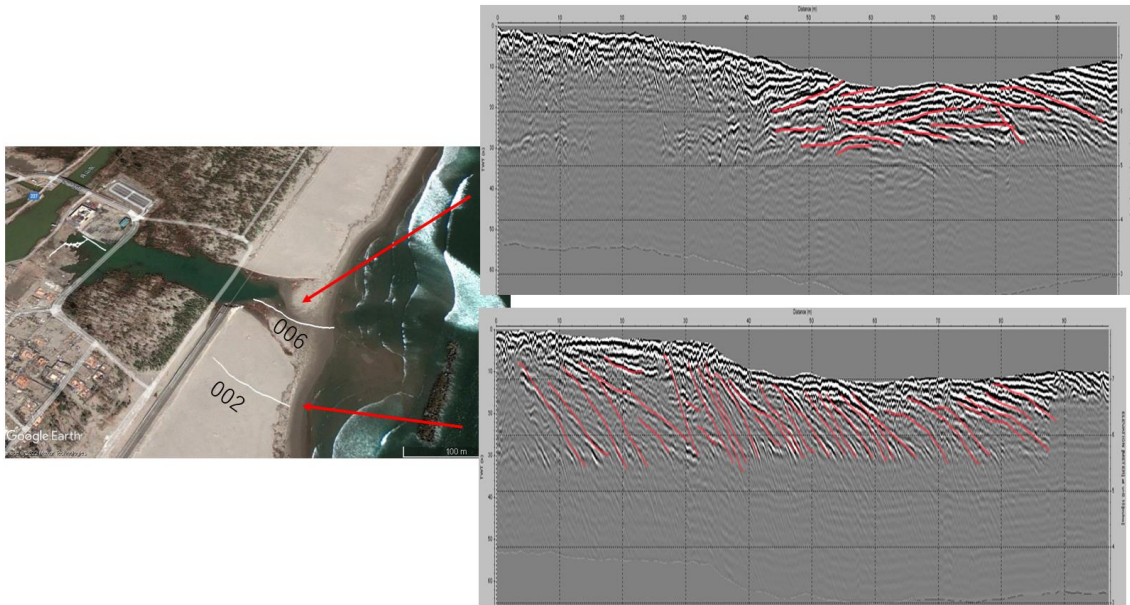
図 4 宮城県仙台市若林区の荒浜海岸周辺の津波後の空中写真（左）。空中写真は Google Earth 画像を使用。右は、2 測線での GPR 地中断面図。図：井村春生氏提供

図4 (左) に, 宮城県仙台市若林区の荒浜海岸周辺の津波後の空中写真を示す. 津波により, 砂浜にチャンネル上の侵食痕が形成されていることがわかる. 田中ほか (2013) は, 古地図を解析してこのチャンネルは旧河川の流路にあたることを明らかにしている. また, 田村 (2018) では GPR を用いた探査を行い, 侵食地形の検討を行っている. このチャンネル地形は津波による侵食地形として特徴的なものであることから, 本研究でも GPR 探査の対象とした. 図4 右に, 津波による侵食が生じたライン上の GPR 探査断面図 (上) と侵食が生じなかったライン上の GPR 探査断面図 (下) を示している. これらの比較から, 津波による侵食を受けなかった砂浜は, 海側に傾斜する前浜に典型的な反射面を示すのに対し, 津波による侵食を受け, その後自然/人為的に埋没したチャンネル状の構造上では, 一部に陸側に傾斜する特徴的な反射面が確認された. これは, 埋没した津波による侵食面を見ている可能性がある. また, 八戸市の大須賀海岸においても, 砂に埋没した津波侵食地形を GPR により可視化することができた. このように, 津波による侵食面は津波後に埋積しても, 地中構造

として GPR を用いることで認識できる可能性があることがわかった。

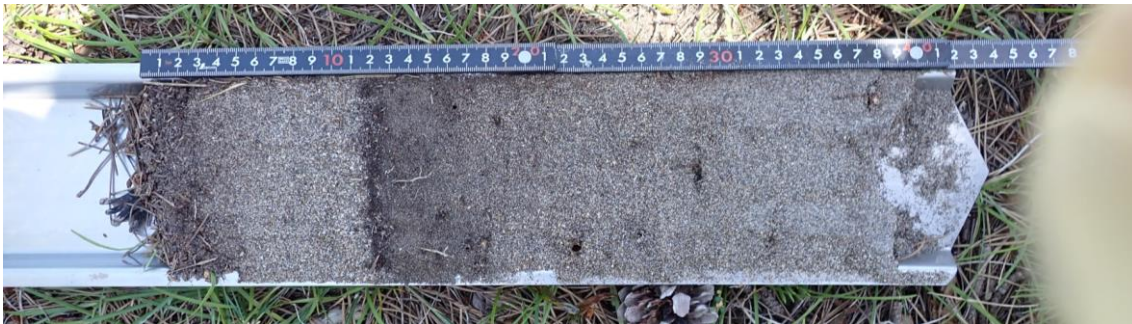
図8 掘削調査結果. 左側が上位（地表面側）. 表層から 3cm~12cm 付近に津波堆積物と考えられる白砂層が認識できる.

本調査では、八戸市の大須賀海岸において図 7 に示す 10 地点で掘削調査を行った。これらの調査地点は比較的浸水限界に近い場所を選定している。それにもかかわらず、図 8 に示すように、茶色の土壌層を覆う層厚数 cm~10cm 程度の津波堆積物と考えられる白砂層を一部で確認することができた。また、これらの砂層は津波後に堆積したと考えられる数 cm 厚の土壌層に覆われていることを確認した。
