### 盛土・切土量マップ作成・表現法の改良・開発に関する研究

Study on improvement and development of elevation changes map by cutting and fill operation in the Minami-osawa area, the Tama New Town, west Tokyo

鈴木毅彦(1)

(1) 東京都立大学都市環境学部地理学教室

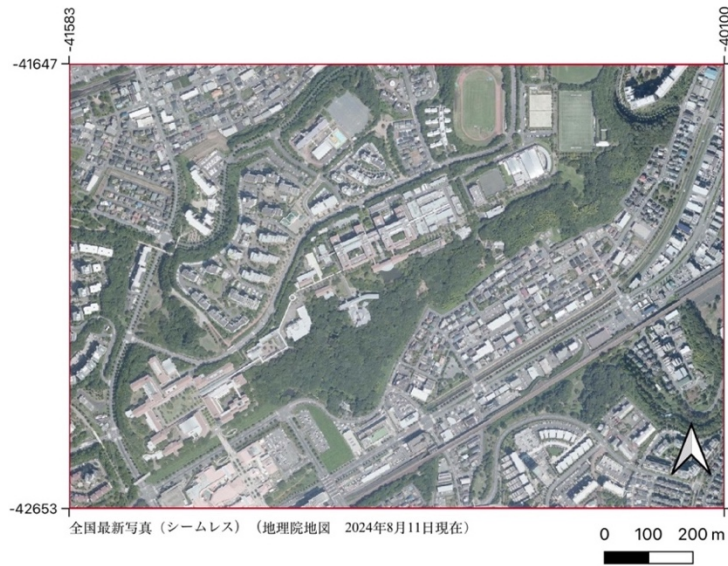
Fig. 6 Present air photo of the Minamiosawa Campus area after the Geospatial Information Authority of Japan.

もう一つの手段は人工改変以前に撮影された空中写真を用いた地形復元である。1948年1月18日撮影の米軍空中写真USA-M737-36-39（Fig. 5；縮尺9980分の1）より空中三角測量・等高線図化を株式会社エアロ・フォト・センターに委託した。考察で詳細に述べるが人工改変前の地形を復元する上で米軍空中写真は精度が不十分であることが指摘されている（国土交通省国土地理院，2010）。しかし今回は米軍空中写真の中でも比較的大縮尺であること、また戦後直後の撮影で森林が伐採され地表面の把握に有利であることから採用した。委託対象範囲は南大沢図幅全域ではなく、予算の都合から「南大沢」図幅中北部の約1.5×1kmの範囲（Fig. 4, 5の赤枠部分）である。本地域を以降「南大沢キャンパス地域」と呼ぶ。領域は平面直角座標系IXの-41583: -42653, -40100: -41647である。これは「南大沢」図幅の25%の面積に該当し、対象地域には東京都立大学南大沢キャンパスが含まれるほか、南大沢駅北側の商業施設（三井アウトレットパーク多摩南大沢）、ニュータウン造成による住宅地、さらに地形変化がほとんどないと考えられる保全された緑地がわずかに含まれる（Fig. 6, 7）。

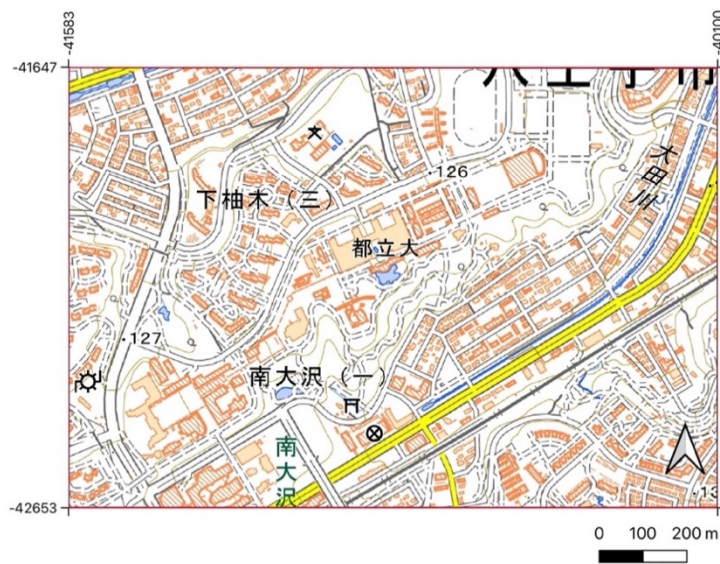
Fig. 7 Present topographic map of the Minamiosawa Campus area after the Geospatial Information Authority of Japan.
