公益財団法人国土地理協会 第16回学術研究助成

微地形図 (CS 立体図) を用いた
土砂災害潜在危険度評価に関する研究

藤本 将光 立命館大学理工学部

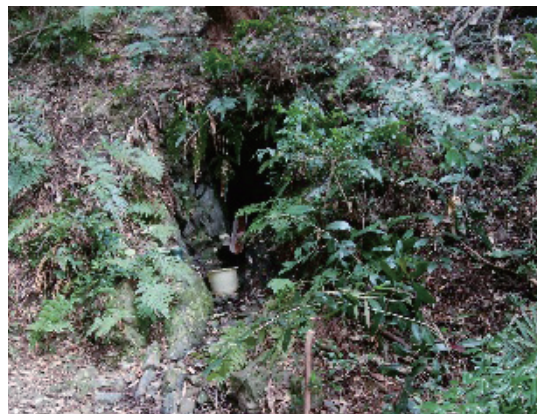
写真-1 図1中矢印位置の湧水地点の状況

図-1に清水寺周辺における湧水，土砂災害地の調査結果を地形図およびCS立体図上に示した。土砂災害地は，1972年，1999年，2013年に豪雨によって発生した斜面崩壊であり，全6箇所である。現地踏査により湧水発生位置（写真-1）を確認し，踏査時に湧水があった場所に○印，谷頭部で湧水がない場合は×印を付けた。湧水箇所は41箇所，湧水のない谷頭部は24箇所であった。踏査図にCS立体図を使用することで，従来の等高線による地形図では判読が難しい微細な谷地形や谷頭部を判読できた。

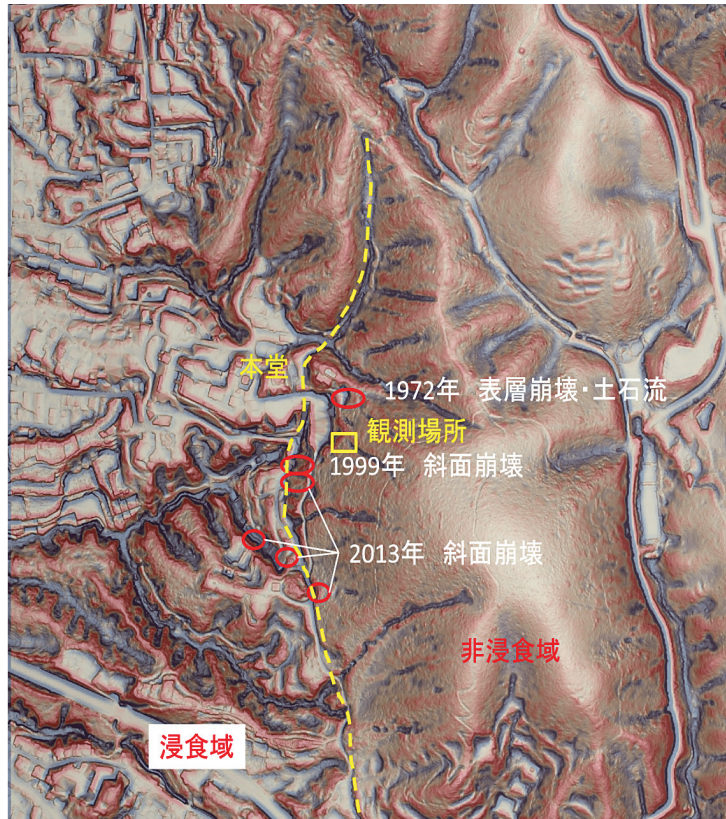
図-5にCS立体図を基にした調査対象地の地形判読結果と過去の災害発生箇所の位置を示す。図-5中の黄色破線の位置にはリニアメントが存在すると判読された。このリニアメントは桃山断層系の一部である東山西緑断層(吉岡, 1987)に相当すると考えられる。吉岡(1987)は断層を横切る谷筋に横ずれが認められないことから、この断層を逆断層と推定しているが、CS立体図による判読結果、平面曲率の標準偏差から得られる結果も同様であった。CS立体図では青黒く見える場所は崩壊地や谷の発達が認められる個所として判断される。調査対象地では断層の東側に比べて西側で数多くの明瞭な浸食地形が確認された。湧水調査の結果によって断層東側の斜面では確認された湧水が数少なく、西側では多数の湧水が認められた(図-6)。これらの結果から、

図-5 CS 立体図と過去の土砂災害の位置
(藤本ら (2016) からの引用)

これまで非浸食域での間隙水圧等の現地モニタリング（図-5，6の黄色四角枠の範囲，檀上ら，2014; Fujimoto et al., 2015)の結果から，土層内での非常に素早い水移動が観測されている。また，土層内の地下水位の上昇には限界があり，累積降雨の増加に伴って地下水が深部浸透している可能性が示唆された。現地モニタリングで得られた結果と本研究の結果と調和的であり，非浸食域において雨水の浸透が卓越することが示された。本研究の地形解析から，近年の斜面崩壊は断層に沿った位置で発生している傾向が認められた（図-5）。断層活動に伴う破碎帯の形成によって断層周辺が弱部となっていると推定される。地形解析と湧水の分布から推定される地下水流動の結果から，豪雨時には断層の上流域にあたる非浸食域に多量の雨水がもたらされ，深部浸透できなかった地下水が断層近辺の弱部に湧出することが斜面崩壊の発生要因となる可能性が示された。

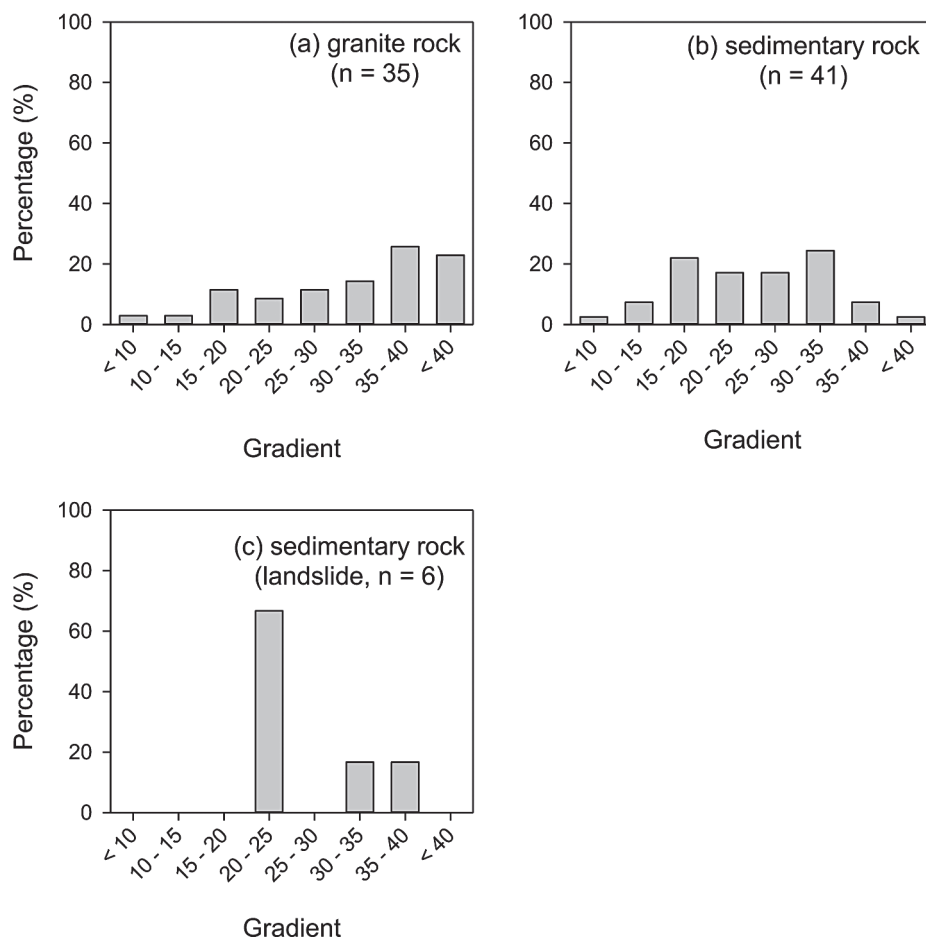
図-10 湧水点、土砂災害地（堆積岩）の傾斜の分布

花崗岩調査地、堆積岩調査地の湧水点、堆積岩調査地の土砂災害地の傾斜角の分布を図-10に、地形曲率の標準偏差の分布を図-11に示す。堆積岩地質の湧水点の傾斜角は比較的ばらつき、15-35°の範囲に分布するのに対し、花崗岩地質の湧水点の傾斜角は35°以上の傾斜の割合が高かった。この結果から、堆積岩地質に比べて、花崗岩地質の湧水点の方が地形の傾斜が大きい傾向を示すと考えられる。堆積岩地質の土砂災害地の地点数は少ないが、20-25°に占める割合が大きかった。

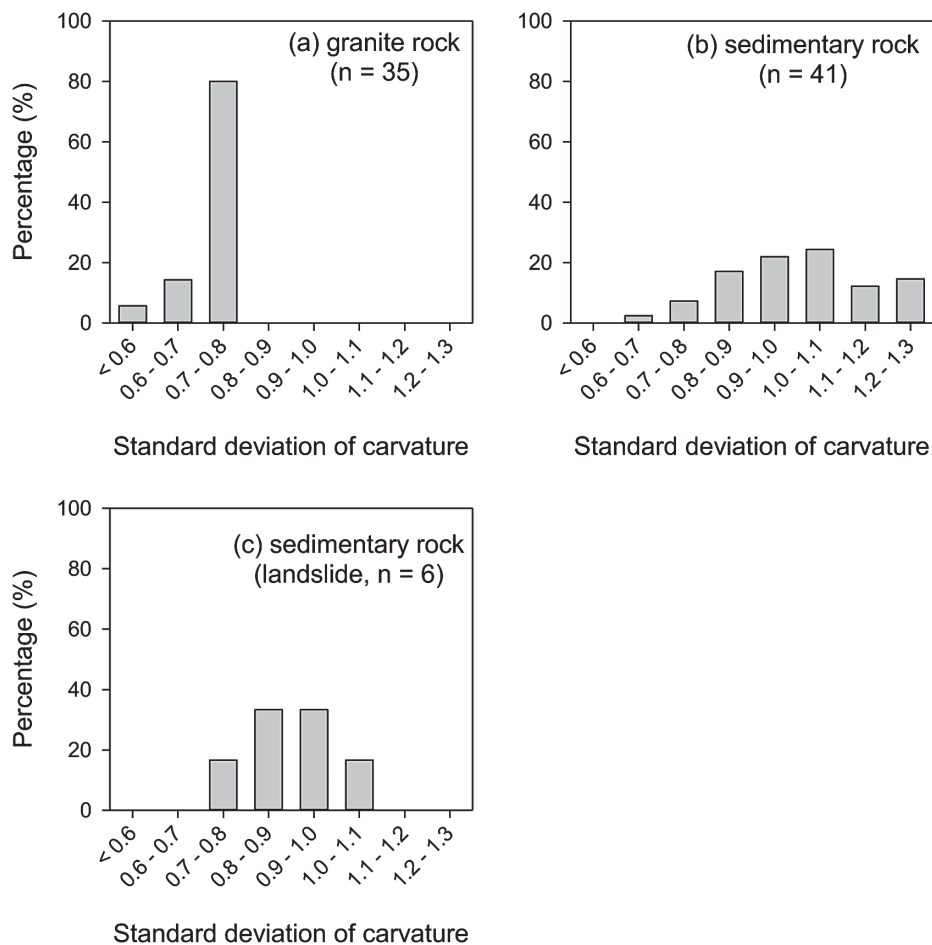
地形の平面曲率の標準偏差は、花崗岩地質では0.8以下に分布しているのに対して、堆積岩地質

図-11 湧水点、土砂災害地(堆積岩)の地形曲率の標準偏差の分布

では幅広くばらつき、明瞭な違いが認められた。この結果は花崗岩地質が堆積岩地質に比べて急傾斜で、谷密度が小さい傾向を持つことを示している。しかし、本解析結果は湧水点のみを対象としているため、堆積岩地質では湧水が卓越する砂岩や粘土層からなる大阪層群を対象としていることになる。このため、本調査における堆積岩地質では、特に湧水が卓越する大阪層群の地質の特徴をとらえていると考えられる。一方、土砂災害地における地形曲率の標準偏差は比較的まとまった分布を示しており、土砂災害の潜在的危険性の指標となることが示唆された。また、花崗岩地質において湧水地点の平面曲率の標準偏差は0.7～0.8に占められる割合が高かった。この結果は、不動寺流域は単一の花崗岩であり、調査流域内での地形的特徴にばらつきがみられないことを示していると考えられる。表-6、表-7に花崗岩、堆積岩調査地の傾斜、地形曲率の標準偏差の特徴を示す。花崗岩地質の標準偏差が小さく、この結果からも花崗岩地質の方が地形的特徴に遍在性が小さいことが示された。

上記の結果より、花崗岩、堆積岩において湧水点の地形的特徴が異なることが示された。特に、地形の平面曲率の標準偏差には明瞭な差が認められ、平面曲率の標準偏差が湧水点の位置や斜面崩壊の潜在的危険性の評価指標となることが示唆された。
