公益財団法人国土地理協会 第16回学術研究助成

土地履歴からみた液状化被害・水害の発生要因と
危険度評価の検証

研究代表者
青山 雅史 群馬大学教育学部

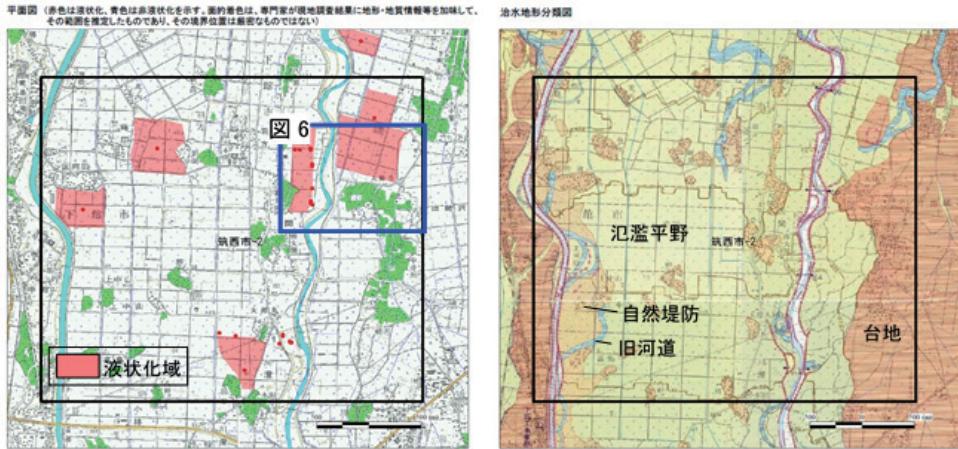
図5 筑西市北部（大閻, 井出蛇沢）における液状化発生域と地形区分
国土交通省関東地方整備局・公益社団法人地盤工学（2011）に加筆

栃木県真岡市から茨城県筑西市の小貝川沿いの低地にある大関、井手蛇沢、小栗などの地区においては、液状化発生域が多数分布する（図5）。これらは、既存の報告では後背湿地や自然堤防などの自然地盤における液状化発生とみなされてきた（国土交通省関東地方整備局・公益社団法人地盤工学2011; 先名ほか 2012; 若松・先名 2015）。

これらの地区の土地履歴について、国土地理院が過去に撮影した多時期の空中写真で検討した結果、この地区の液状化発生域には1970年代から1990年代にかけて砂利採取場が存在していたことが判読された（図6）。それらの砂利採取場の分布は空中写真の撮影年ごとに異なっており、時系列で細かく

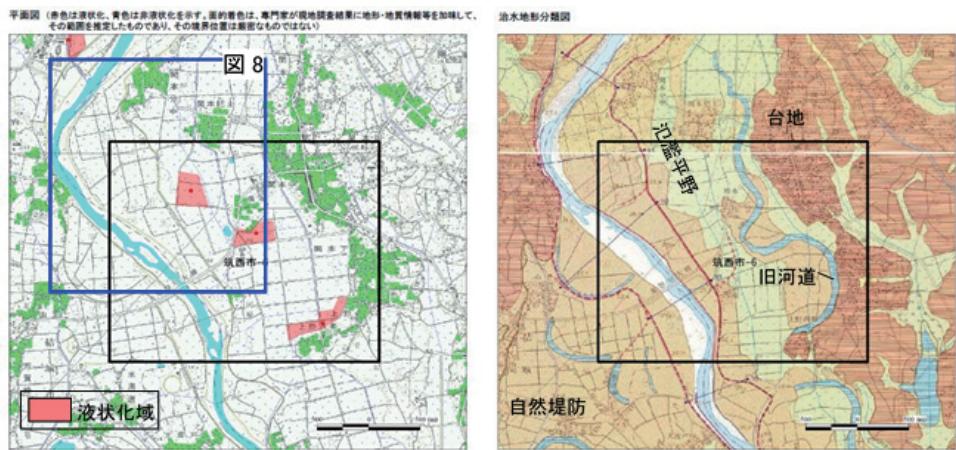
図 7 筑西市南西部（関本肥土）における液状化発生域と地形区分
国土交通省関東地方整備局・公益社団法人地盤工学（2011）に加筆

筑西市南西部の鬼怒川左岸にある関本肥土、関本中や上野などの地区においては、複数の液状化発生域が分布する（図7）。これらは、既存の報告では後背湿地や旧河道などを農地として造成した領域における液状化発生とみなされている（国土交通省関東地方整備局・公益社団法人地盤工学 2011）。

これらの地区の土地履歴についても、国土地理院が過去に撮影した多時期の空中写真で検討した結果、関本肥土の液状化発生域の一部領域における砂利採取場の存在が、1975年11月、1976年5月、1980年10月の3時期の国土地理院撮影空中写真から確認できる（図8）。この砂利採取場はその後埋め戻され、1985年5月撮影空中写真では農地となっていることが判読できる。1967年10月から1974年12月までの間の約7年間、この地区を撮影した空中写真は存在しない。この時期は、後述するよう

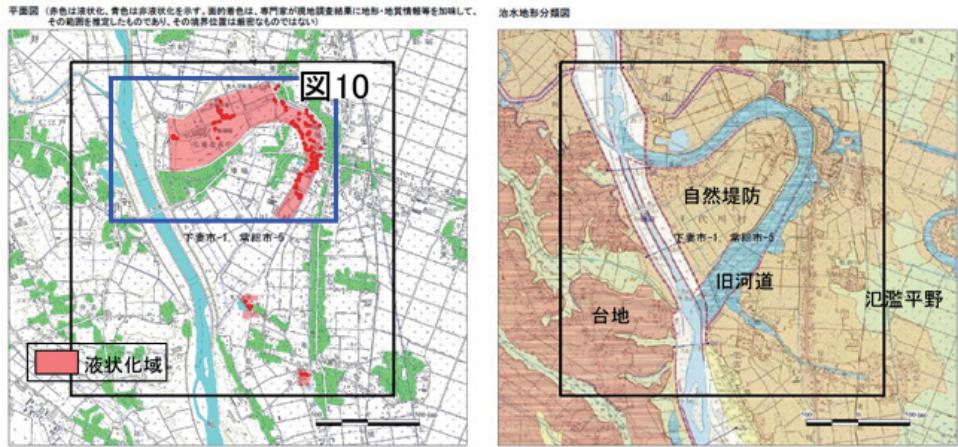
図9 下妻市南部（鬼怒）における液状化発生域と地形区分
国土交通省関東地方整備局・公益社団法人地盤工学（2011）に加筆

茨城県下妻市南部の鬼怒地区では、多くの地点における液状化の発生が確認されている（小荒井ほか 2011; 国土交通省関東地方整備局・公益社団法人地盤工学 2011; 先名ほか 2012; 若松・先名 2015）。それらの液状化発生地点は、国土地理院治水地形分類図に基づくと、鬼怒川のかつての蛇行部であった旧河道やそれに沿って存在する自然堤防に集中的に分布している（図 9）。この地区的液状化発生域の土地条件について、既存の報告においては、鬼怒川旧河道やそれに沿った自然堤防における液状化発生とされている（小荒井ほか 2011; 国土交通省関東地方整備局・公益社団法人地盤工学 2011; 先名ほか 2012; 若松・先名 2015）。

この地区的土地履歴について、この地区に設置されている土地履歴に関する石碑、文献、旧版地形図や米軍・国土地理院が撮影した多時期の空中写真から検討する。この鬼怒地区の旧河道は、昭和初期に捷水路開削を伴う河川改修工事によって廃川化された領域であり、1935（昭和 10）年に現河道への付け替えがおこなわれ、1938（昭和 13）年に完工したとの記述がこの地区に設置されている石碑から読み取れる。また、1947 年米軍撮影空中写真を判読すると、旧河道が水田になっていることが読み取れる（小荒井ほか 2011）。これらのこととは、この間に作成された旧版地形図からも読み取れる。そ

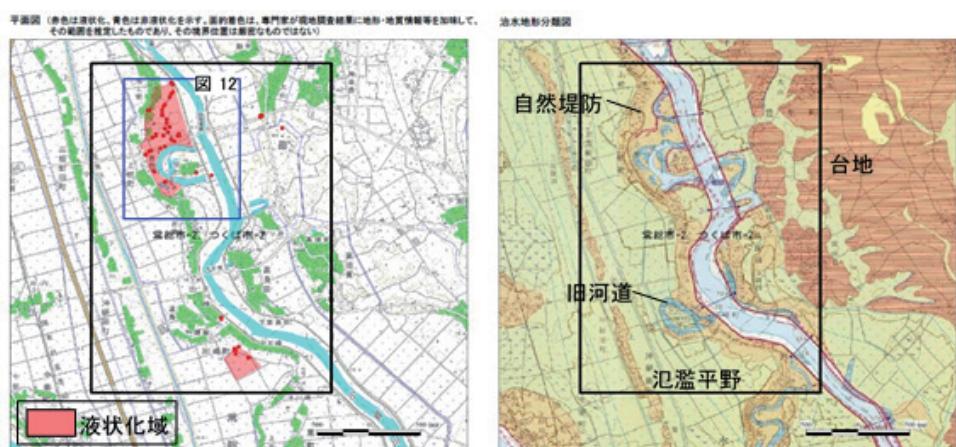
図 11 常総市東部（上蛇町、川崎町）における液状化発生域と地形区分
国土交通省関東地方整備局・公益社団法人地盤工学（2011）に加筆

小貝川右岸の常総市上蛇町においては、かつての小貝川蛇行部が三日月湖（河跡湖）として残存しており、その周辺は公園（吉野公園）として整備されている。その旧河道周辺部において液状化が発生し、旧河道のポイントバーでははらみ出しが生じたことにより、河川方向に沿った多数の開口亀裂

の存在が確認された（小荒井ほか 2011）。治水地形分類図によると、この液状化発生域の地形条件は氾濫平野および自然堤防である（図 11）。その 1km ほど下流側の常総市川崎町においても農地における噴砂の発生が確認されている（国土交通省関東地方整備局・公益社団法人地盤工学 2011）。

この地区における土地履歴を米軍や国土地理院が過去に撮影した多時期の空中写真や先行研究から検討する。上蛇町の吉野公園周囲の旧河道は、1948 年米軍撮影空中写真を確認すると、その空中写真撮影時にはまだ小貝川本川であったことが読み取れる（小荒井ほか 2011）。1959 年国土地理院撮影空中写真撮影時には、小貝川河道は直川化しており、現在と同様の流路となっていることが判読できるため、その間に河道の付け替えがおこなわれたものと思われる。1972 年国土地理院撮影空中写真から、吉野公園北側の旧河道周辺において砂利採取場と思われる領域の存在が確認できる（図 12）。この砂利採取場はその後拡大し、1970 年代後期まで砂利の採掘がおこなわれていたことが、1970 年代後期に国土地理院により撮影された空中写真から判読できる。その後、この砂利採取場は埋め戻され、その領域のほとんどは吉野公園に隣接する総合スポーツ施設として整備されている。

川崎町の液状化発生域も、上蛇町の液状化発生域と同様の土地改変履歴を有していることが空中写真から確認できる。1972 年国土地理院撮影空中写真から、この液状化発生域に砂利採取場が造成されていたことが読み取れる。この砂利採取場は 1975 年 1 月国土地理院撮影空中写真においてもその存在が確認できるが、その後撮影された空中写真においては農地になっていることが確認できる。

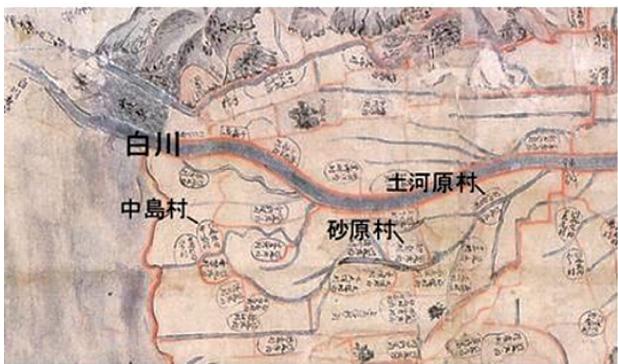
これらの液状化発生域は、江戸期の絵図に描画されている小河川（水路）と領域的に合致しているように見える。また、国土地理院治水地形分類図においては、土河原町～砂原町の液状化発生域の一部は旧河道として図示されている（図 23）。これらのことから、それらの液状化発生地点の地形条件は小河川（水路）が陸化した（埋め立てられた）旧河道に該当する可能性があり、そのような小河川（水路）を埋積した堆積物が液状化したことが考えられる。

白川下流域を描いた江戸期の絵図（飽田郡之図、1711年以降作製）（新熊本市史編纂委員会（1993）『新熊本市史別編第一巻 絵図・地図』より引用・加筆）

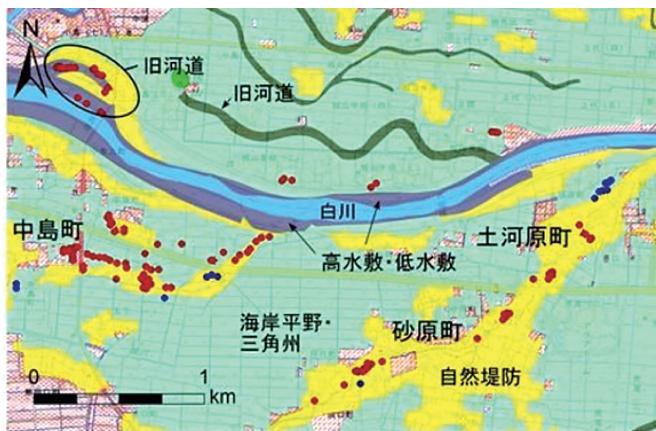
小島から土河原町にかけての液状化発生地点の地形条件
(国土地理院土地条件図を使用)

図 23 白川下流域（熊本市西区小島町から南区土河原町）の液状化発生地点の土地条件と
絵図から読み取れる小河川（水路）の存在

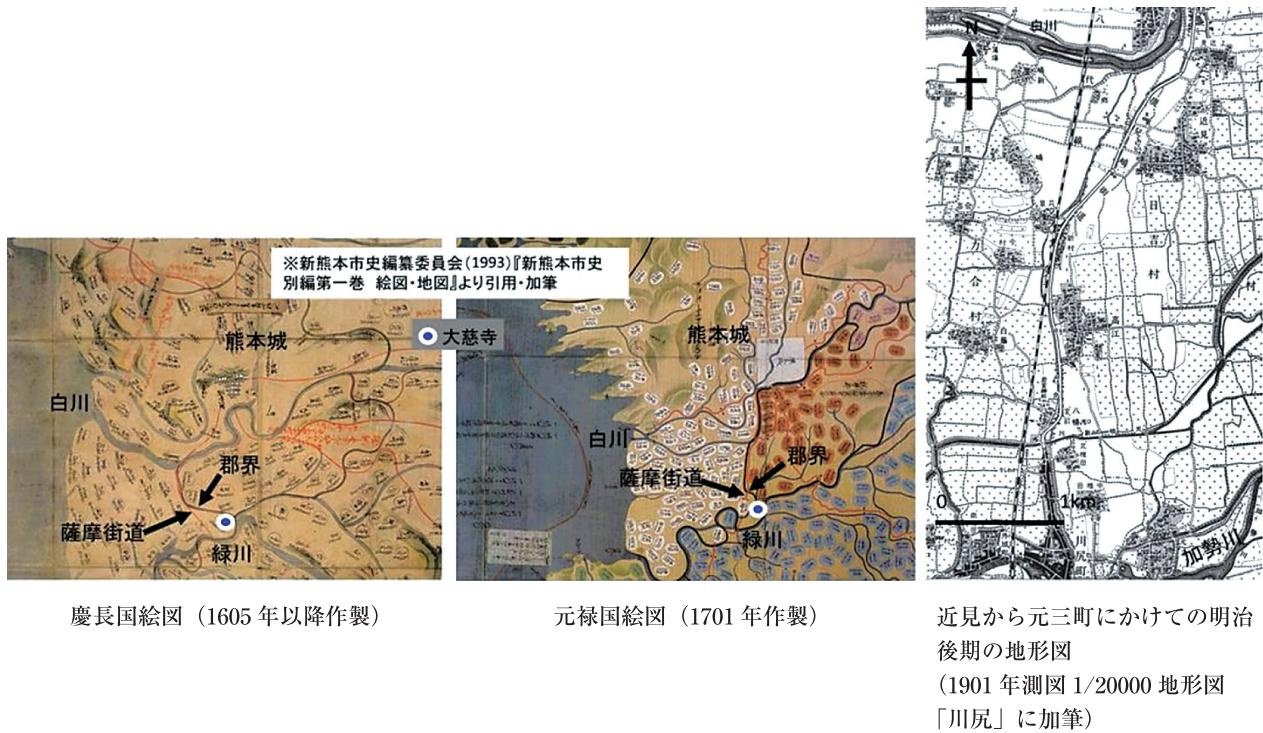
このような液状化発生域の地形条件や分布形状（図 25）などから、その領域には自然堤防を形成・発達させた白川のかつての河道（または水路）が存在していたことが考えられる。しかし、1901 年（明治 34）年測量 1/20000 地形図、江戸期の伊能図や絵図などには、この帯状の液状化発生域に河川は描画されておらず、白川下流はほぼ現在と同じ流路であり、近見付近から西に流下していたことが読み取れる（図 26）。その一方、13 世紀後半において、大慈寺の東側には白川が流下し、南側には緑川が

図 26 白川下流域の江戸期の絵図と明治期の旧版地形図
絵図上に示した大慈寺の位置は推定のもの

流下しており、川尻地区（元三町付近）で白川と緑川が合流していたことを記述した文書（大慈寺文書）が存在する。それらのことから、白川が川尻方面に南流していたのは江戸期よりも前までであり、江戸期における白川下流は現在と同様に西に流下していたものと思われる。また、江戸時代前期の

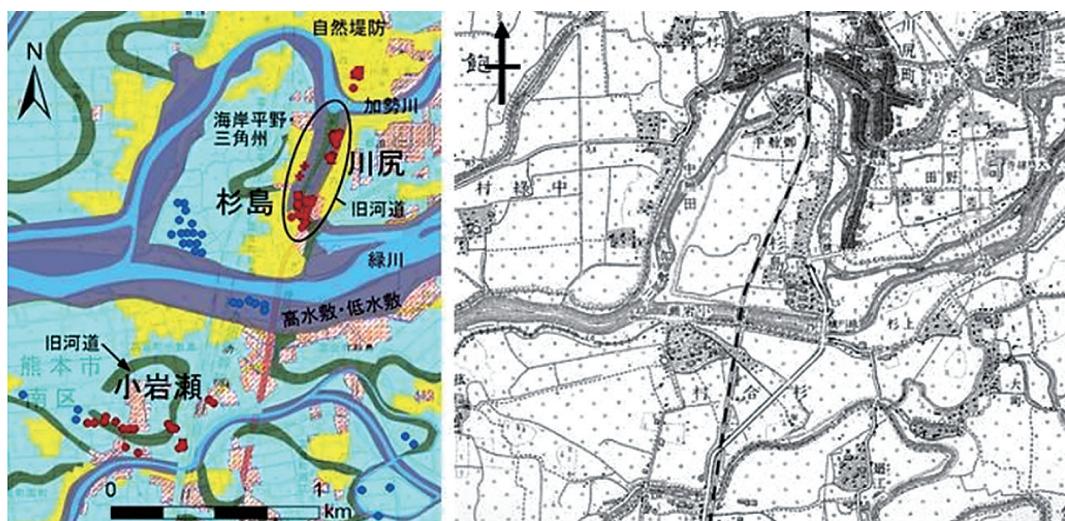
熊本市南区川尻地区の加勢川左岸側には、加勢川旧河道の水域が残存する。この旧河道水域沿いの領域（川尻六丁目、富合町杉島）において噴砂が発生し、戸建家屋の不同沈下、アスファルト路面の変形やそれに伴う路面損傷などの液状化に起因するとみられる構造物被害が生じた（図 27, 28）。

川尻、富合町杉島、富合町小岩瀬の液状化発生地点の地形条件（国土地理院土地条件図を使用）

この地区の液状化発生域にある大渡公民館の敷地内には、この地区の加勢川河道の人為的改変を伴う土地履歴を記した石碑が存在する（図27）。それによると、この旧河道は昭和初期の河川改修で加勢川河道が廃川となったものであり、公民館周辺の地域は1953（昭和28）年6月の白川水害の廃土を用いて埋め立てられた領域とのことである。後述する住民への聞き取り調査においても、それと同様の情報が得られており、旧河道の水域の川幅は現在の2～3倍程度あったとのことである。これらのことから、この地区では1953年の加勢川旧河道の埋め立てに用いられた堆積物が液状化したことが考えられる。
